Ettiswil, Bushof Post

Version 1.2 | 14. November 2025

# Bericht Road Safety Audit (RSA)

Bauprojekt

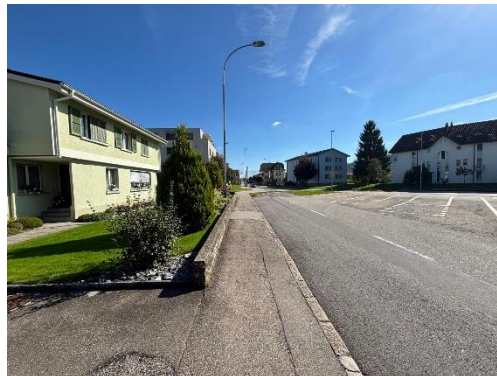
Abb. 10: Blickrichtung Süden KTN 634

16.	B	<u>Knotensichtweiten</u> Grundstück KTN 634 Zu- und Wegfahrt	Blickrichtung Süden: Sichtweiten im Plan dargestellt. Allerdings wird in Frage gestellt, ob die Sichtweite vor allem für fahrzeugähnliche Geräte und Fussgänger ( $A_{FAG} = 15 \text{ m}$ ) eingehalten werden.	Blickrichtung Süden: Prüfen, ob innerhalb von 0.6 bis 3 m die neue Mauer, die Ausrüstung der Bushaltestelle sowie allfällige Begrünung das Sichtfeld nicht einschränken.	klein	mittel

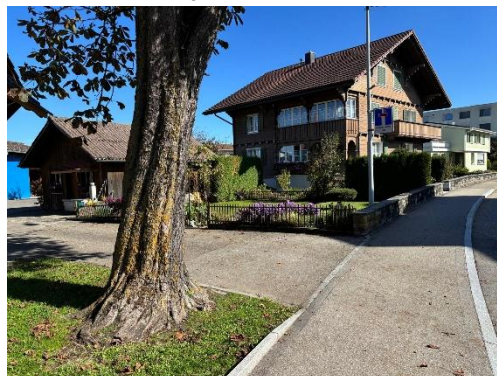
Abb. 12: Blickrichtung Osten KTN 7

17.	B	<u>Knotensichtweiten</u> Grundstück KTN 7 Zu- und Wegfahrt	Blickrichtung Süden: Sichtweiten im Plan dargestellt. Allerdings wird in Frage gestellt, ob die Sichtweite vor allem für fahrzeugähnliche Geräte und Fussgänger ( $A_{FAG} = 15 \text{ m}$ ) eingehalten werden.	Blickrichtung Süden: Prüfen, ob innerhalb von 0.6 bis 3 m die bestehende Mauer sowie allfällige Begrünung das Sichtfeld nicht einschränken.	klein	mittel

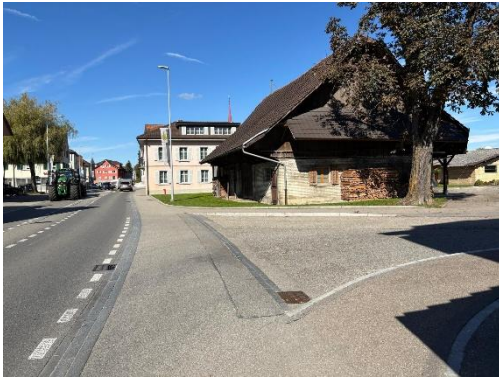
Abb. 13: Blickrichtung Norden Einmündung alte Kt.Str.

1.	C	<u>Knotengeometrie</u> Einmündung alte Kantonsstrasse / Willisauerstrasse (K18)	Die Einmündung von der alten Kantonsstrasse mündet schiffwinklig in die Willisauerstrasse (K18) ein.	Einmündungen sollten grundsätzlich möglichst rechtwinklig angeordnet werden (Problematik toter Winkel).	klein	mittel

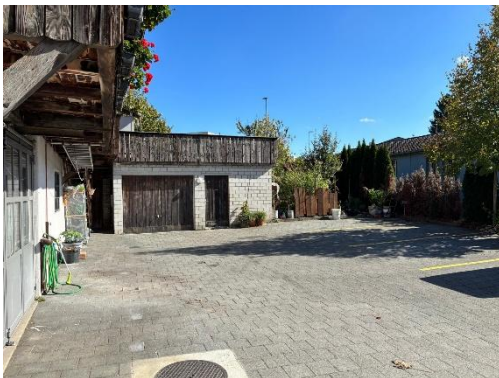
Abb. 15: Blickrichtung Osten KTN 535

19.	B	<u>Anordnung Parkplatz</u> Besucherparkplatz KTN 535	Wie genau die Zu- und Wegfahrt für den Besucherparkplatz funktioniert ist unklar. Grundsätzlich kann davon ausgegangen werden, dass bei der Wegfahrt mit Sichteinschränkungen zu rechnen ist. Zusätzlich ist auch auf der alten Kantonsstrasse mit Parkmanöver zu rechnen.	Nachweis Sichtweiten resp. abbilden in den Plänen. Befahrbarkeit des Besucherparkplatz aufzeigen (inkl. Wendemanöver).	mittel	mittel
<b>Ausrüstung</b>

Im Rahmen des Projekts ist unmittelbar nach der Einmündung der Willisauerstrasse (K18) / alte Kantonsstrasse auf der Parzelle KTN 535 ein Besucherparkfeld vorgesehen. Die Lage des Parkfeldes in der Nähe der Einmündung ist grundsätzlich suboptimal. Die Sicht für den ausfahrenden Bus aus der Haltekante A wird zwar reduziert, jedoch ist aufgrund des geringen Geschwindigkeitsniveaus eine frühzeitige Bremsung möglich. Zudem ist die Unfallwahrscheinlichkeit aufgrund der niedrigen Geschwindigkeit und den geringen Frequenzen als gering einzustufen. Es liegt in der Verantwortung der Bauherrschaft, inwiefern das Parkfeld in den nächsten Projektphasen noch optimiert werden kann.

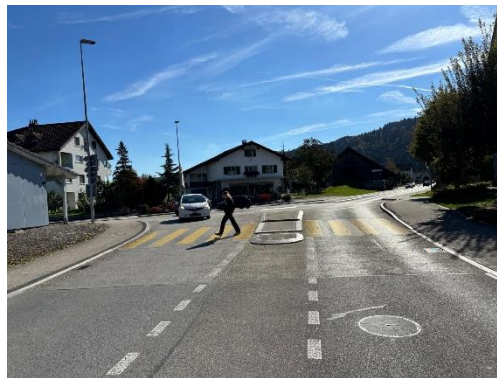
Abb. 16: Blickrichtung Süden FGST Kreisel Postplatz

18.	A	<u>Sichtweiten FGST</u> Grosswangerstrasse (K12)	Fahrtrichtung Grosswangen: S <sub>FGST</sub> = 55 m (50 km/h) -> Sichteinschränkungen aufgrund Begrünung und Möblierung auf der Parzelle KTN 90 und KTN 572.	Fahrtrichtung Grosswangerstrasse: Das Sichtfeld ist auf einer Höhe von 0.60 m bis 2.50 m von Sichthindernissen (z.B. Bepflanzung) freizuhalten.	mittel	bedeutend
