Version 1.0 / 05.09.2017 / UW 16-001-91

# Postplatz 1, 6218 Ettiswil Gebäudecheck Diagnose vor Rückbau

Verkehr und Infrastruktur (vif)  
Planung Strassen  
Arsenalstrasse 43  
Postfach  
6010 Kriens 2 Sternmatt

IPSO ECO AG  
Sonnmatthof 1  
6023 Rothenburg

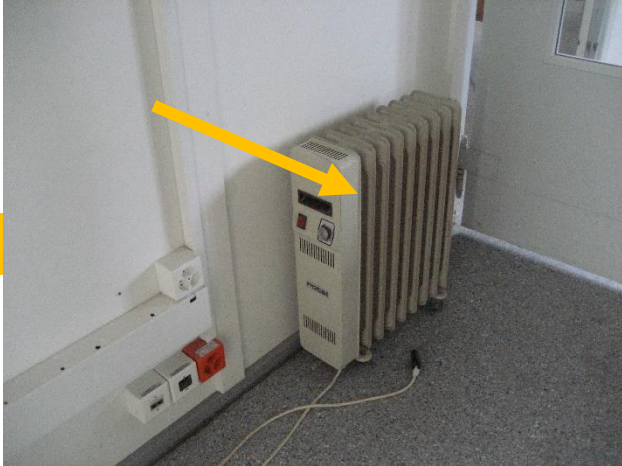
Probe-Nr.	n.a.

Lage:	Diverse Räume	
Bauteil:	Dämm-Material der Radiatoren (innen)	
Schadstoff:	Asbest festgebunden	
Sanierung durch:	<input type="checkbox"/> Asbestsanierer <input checked="" type="checkbox"/> instruierte Fachkraft <input type="checkbox"/> ohne besondere Vorschriften	
	Vorgehen gemäss Suva Broschüre Nr. 84065.d	
Entsorgung:	Zur Entsorgung dem Asbestsanierer übergeben	
Anzahl:	5 Stk ca. 60x65x30 cm 3 Stk ca. 40x30x10 cm	
Bemerkungen:	Einschätzung Diagnostiker, Alter der Geräte unbekannt

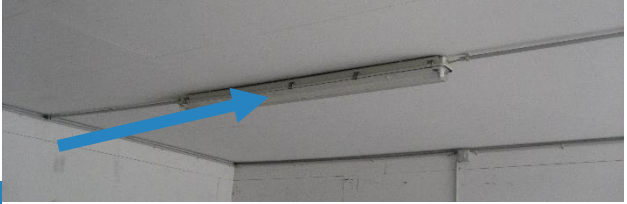
Probe-Nr.	n.a.

Lage:	Garage und Aussenfassade	
Bauteil:	FL-Lampen	
Schadstoff:	Evtl. PCB-haltiger Kleinkondensator/Vorschaltgerät	
Sanierung durch:	<input type="checkbox"/> Asbestsanierer <input checked="" type="checkbox"/> instruierte Fachkraft <input type="checkbox"/> ohne besondere Vorschriften	
Entsorgung:	<p>Herstellerangaben sind mit dem ChemSuisse Kondensatorenverzeichnis zu überprüfen, falls PCB-haltig sind die Kondensatoren als Sonderabfall zu entsorgen, gilt als Gefahrguttransport, Abfall-Code 16 02 09 [S]</p> <ul style="list-style-type: none"><li>– Die mehrheitlich aus Metall bestehenden Sockel von Leuchtstoffröhren mit den Vorschaltgeräten müssen vor dem Verschrotten zerlegt und die schadstoffhaltigen Kondensatoren separiert als Sonderabfall entsorgt werden, damit das enthaltene PCB nicht ins Altmittel oder andere ungeeignete Abfallfraktionen gelangt. Beim Zerlegen der Vorschaltgeräte ist darauf zu achten, dass die Kondensatoren nicht beschädigt werden.</li><li>– Elektrogeräte dürfen nicht mit dem Altmittel entsorgt werden.</li><li>– Kondensatoren sind vor der Verschrottung von Schaltanlagen, Maschinen und Apparaten zu entfernen.</li></ul> <p>Es sind die entsprechenden Informationen und Angebote für die Sammlung von der Stiftung Licht Recycling Schweiz SLRS und der Stiftung SENS (Entsorgung von Elektro- und Elektronikgeräten) zu beachten.</p>

Anzahl:	11 Stk	
Bemerkungen:	Einschätzung Diagnostiker, da Sockel geschlossen, konnten die Herstellerangaben nicht überprüft werden.

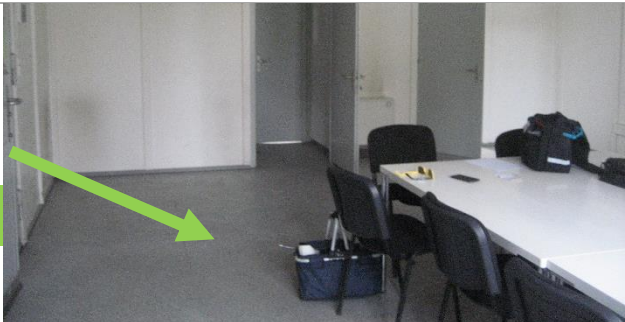
Probe-Nr.	1

Lage:	EG Bürobereich	
Bauteil:	Bodenbelag	
Schadstoff:	Asbest nicht nachweisbar	
Sanierung durch:	<input type="checkbox"/> Asbestsanierer <input type="checkbox"/> instruierte Fachkraft <input checked="" type="checkbox"/> ohne besondere Vorschriften	
Entsorgung:	KVA	
Bemerkungen:	Bodenbelag identisch im gesamten Gebäude

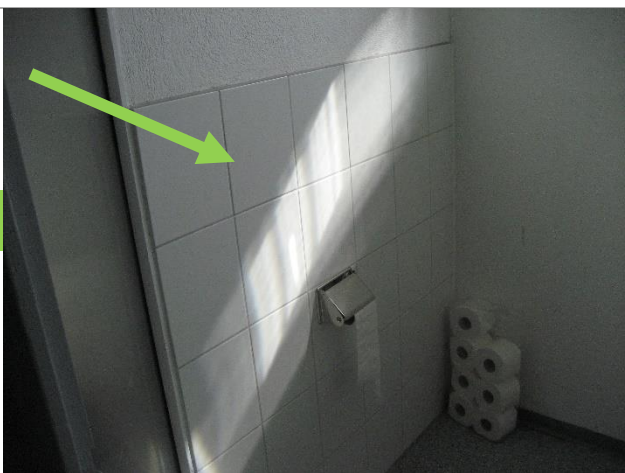
Probe-Nr.	2

Lage:	WC	
Bauteil:	Mörtelkleber Wandplättli	
Schadstoff:	Asbest nicht nachweisbar	
Sanierung durch:	<input type="checkbox"/> Asbestsanierer <input type="checkbox"/> instruierte Fachkraft <input checked="" type="checkbox"/> ohne besondere Vorschriften	
Entsorgung:	Deponie Typ B	
Bemerkungen:	Resultat gilt für beide WC's, die Küche sowie das Lavaboschild im Korridor vor den WC's

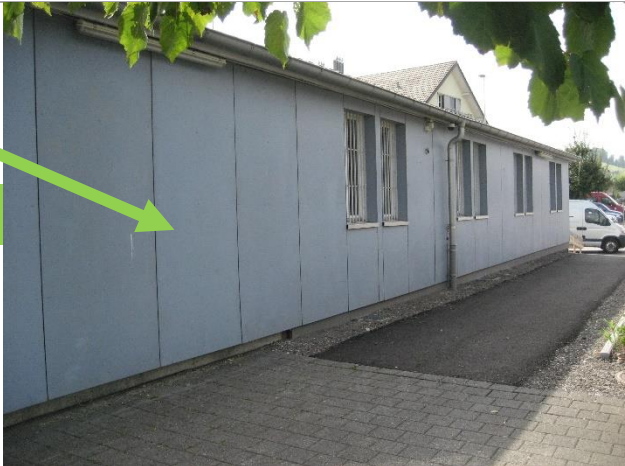
Probe-Nr.	3

Lage:	Aussenfassade	
Bauteil:	Eternitplatten	
Schadstoff:	Asbest nicht nachweisbar	
Sanierung durch:	<input type="checkbox"/> Asbestsanierer <input type="checkbox"/> instruierte Fachkraft <input checked="" type="checkbox"/> ohne besondere Vorschriften	
Entsorgung:	Deponie Typ B	
Bemerkungen:

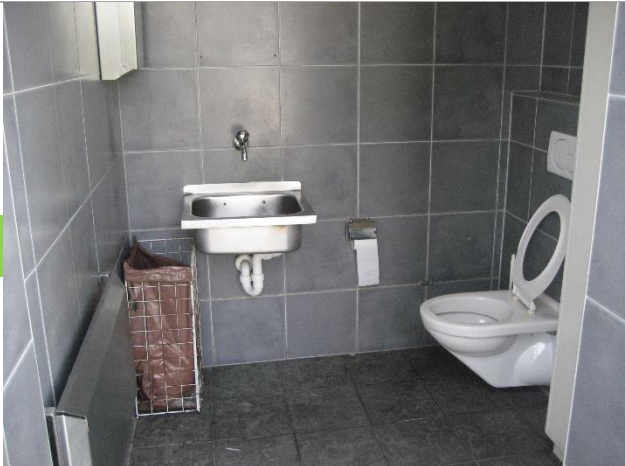
Probe-Nr.	n.a.

Lage:	Öffentliches WC	
Bauteil:	Mörtelkleber Wand-/Bodenplättli	
Schadstoff:	Kein Asbest	
Sanierung durch:	<input type="checkbox"/> Asbestsanierer <input type="checkbox"/> instruierte Fachkraft <input checked="" type="checkbox"/> ohne besondere Vorschriften	
Entsorgung:	Deponie Typ B	
Bemerkungen:	WC total saniert nach 1990 (Einschätzung Diagnostiker)

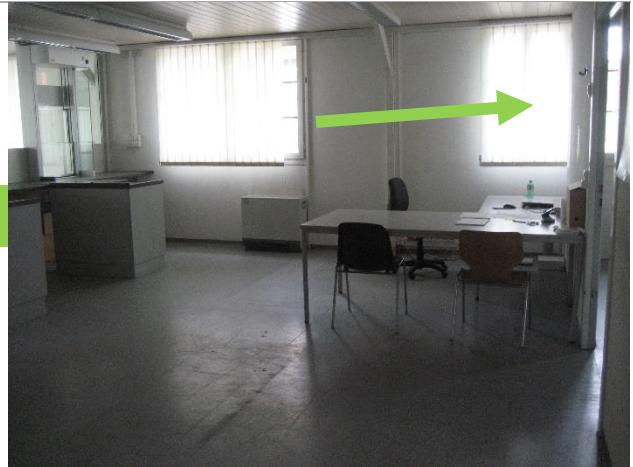
Probe-Nr.	n.a.
Lage:	Fenster
Bauteil:	Fensterkitt
Schadstoff:	Kein Asbest
Sanierung durch:	<input type="checkbox"/> Asbestsanierer <input type="checkbox"/> instruierte Fachkraft <input checked="" type="checkbox"/> ohne besondere Vorschriften
Entsorgung:	KVA
Bemerkungen:	Renovation Fenster 1991 gemäss Glasrahmen
